# MORADIA NO CENTRO: da reflexão à ação

Levantamento de  
imóveis vazios e ociosos  
no bairro de Santo Antônio

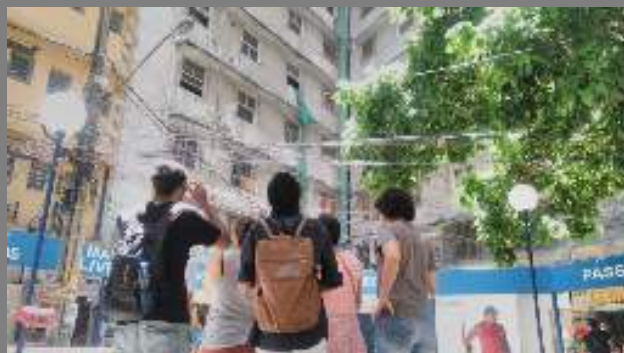
1. Elaboração de banco de dados das 155 edificações, contendo:
  - Dados secundários obtidos através do ESIG - nome edifício, endereço, ano da construção, área construção, área lote, nº de pavimentos, tipo de empreendimento (uso);
  - Dados primários obtidos através de levantamento em campo (observação/entrevistas) das 155 edificações (confirmação dos dados secundários observáveis, situação de ocupação, estado de conservação, situação do entorno.

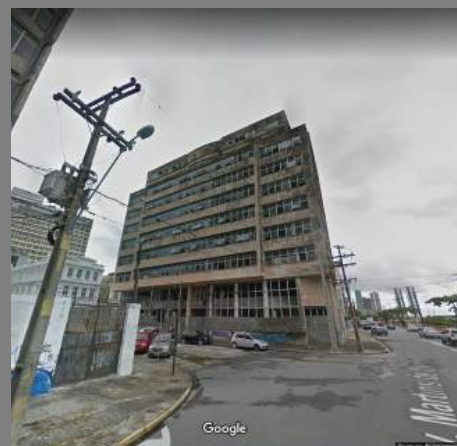
DESOCUPADO

1. Elaboração de parâmetros gerais de aproveitamento das áreas por situação de ocupação:
